Ajalooline õiend Rüütli 40 hoone kohta

Vaadeldav hoone asub Pärnu vanalinnas, Rüütli-Ringi-Malmö-Hommiku kvartali lõunaküljel. Maja asub enne 1940. aastat kehtinud jaotuse kohaselt I linna kinnistujaoskonnas, krundil number 67, kinnistu number on 122.

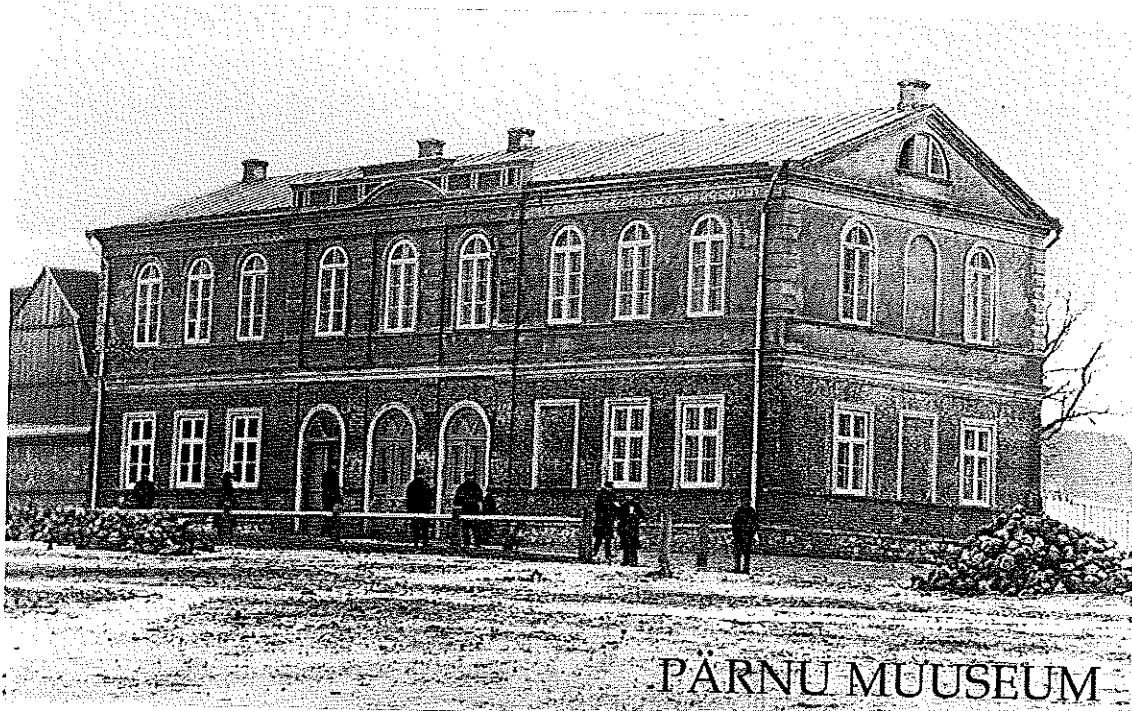
Lisa 2. Tütarlastekooli hoone. Foto: L.Seydlitz, 1866. *"Album Photographischer Ansichten von Pernau in 25 Blättern nach Original-Aufnahmen von L. Seidlitz."* Pärnu Muuseumi fotokogu.

1860-1867. aastate vahel ehitatud hoone oli riskülikukujulise põhiplaaniga, sümmeetrilise peafassaadiga lihtne range hilisklassitsistlik ehitus. Esimesel säilinud fotol (vt Lisa 2) 1866. aastast on näha kunagise piduliku kolmikuksega paraadsissekäik Rüttili tn poolt, tegemist on veel lõpetamata hoonega, mis on krohvimata.

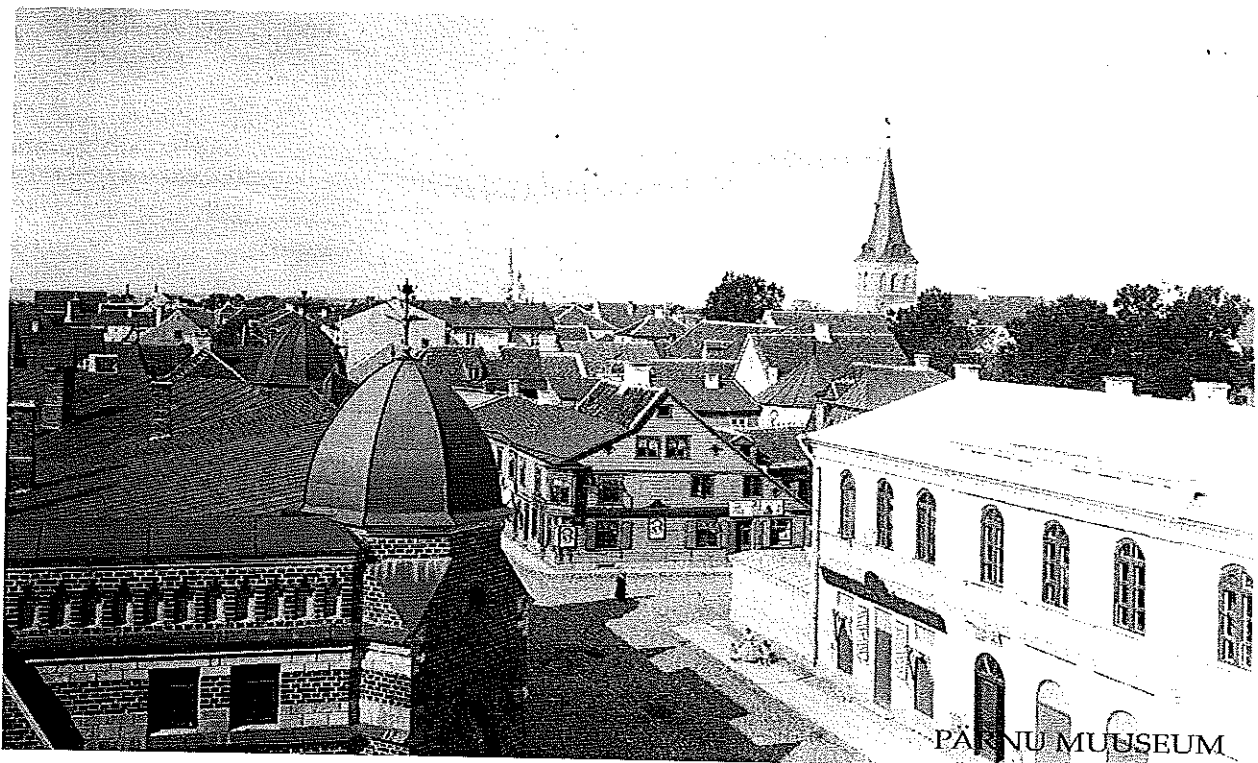
Lisa 3. Vaade Pärnu kesklinnale endise Kleini maja röödult Rütüli ja Ringi tn nurgalt.. Foto: Georg, Ehrmann. *"Ansichten von Pernau und Umgegend. Aufnahmen von Georg Ehrmann. 1904-1910."* Pärnu Muuseumi fotokogu.

Järgnevatel fotodel (vt Lisa 3,4) mis pärinevad aastaist 1904-1907, fotograafiks Pärnu kirjastaja Georg Ehrmann, on näha, et esifassaadi on lisandunud uks, hoone esimesel korrusel paiknevad kauplused ning Hommiku tänava poolne osa kinnistust on piiratud aiaga.

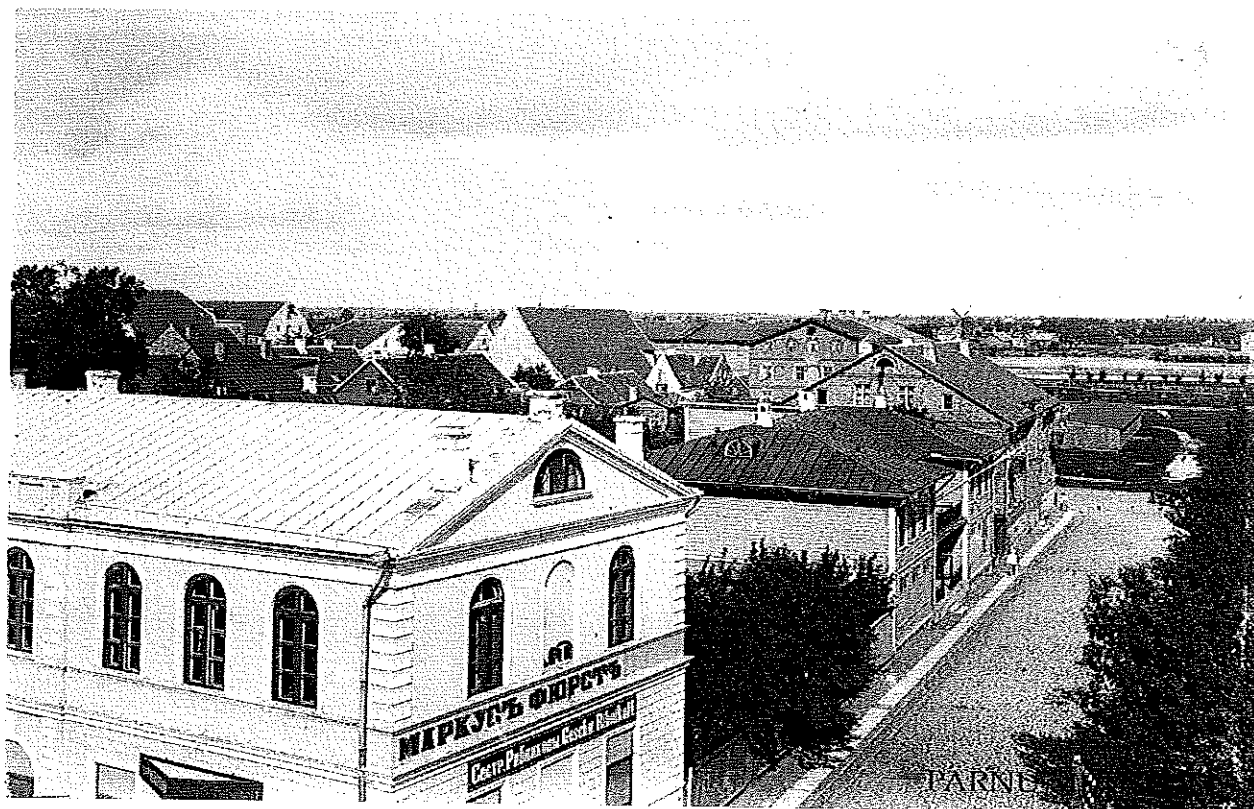
Lisa 4. Vaade Pärnu kesklinnale endise Kleini maja rōdult Rütli ja Ringi tn nurgalt. Esiplaanil osa end. Tūtarlaste kooli majast. Foto: Georg Ehrmann. *"Ansichten von Pernau und Umgegend. Aufnahmen von Georg Ehrmann. 1904-1910."* Pärnu Muuseumi fotokogu.
